Új jelentés

Készülék	testo 875-2	Gyártási szám:	1885331
		Objektív:	Sztenderd objektív 32°

A mérés az EN 13187 szerint hőkamerával került elvégzésre.

A fűtőfólia felületi hőmérséklete szabad felületeken beépítve

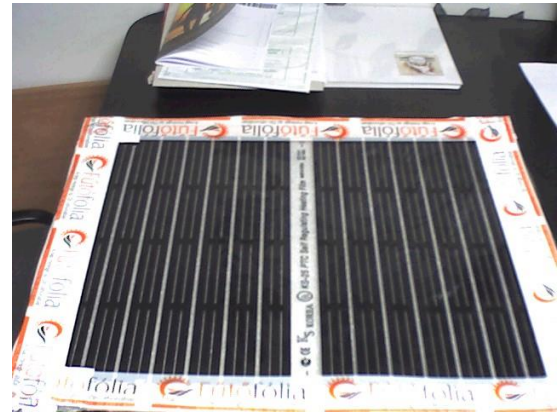
Fájl:
IV_01606.BMT

Mért objektum	Hőm. [°C]	Emisszió	Refl. Hőm. [°C]	Megjegyzések
Melegpont 1	56,7	0,93	20,0	-
Melegpont 2	54,5	0,93	20,0	-
Melegpont 3	51,2	0,93	20,0	-
Melegpont 4	52,8	0,93	20,0	-

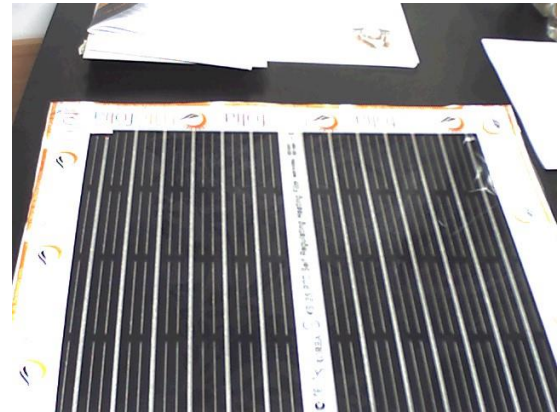
Fájl:
IV_01608.BMT

Mért objektum	Hőm. [°C]	Emisszió	Refl. Hőm. [°C]	Megjegyzések
Hidegpont 1	38,0	0,93	20,0	-
Melegpont 1	56,5	0,93	20,0	-

A visszahűlt fóliadarab a tenyerem alatt. Ez az ember testhőmérsékleténél 1-2 fokkal több csupán

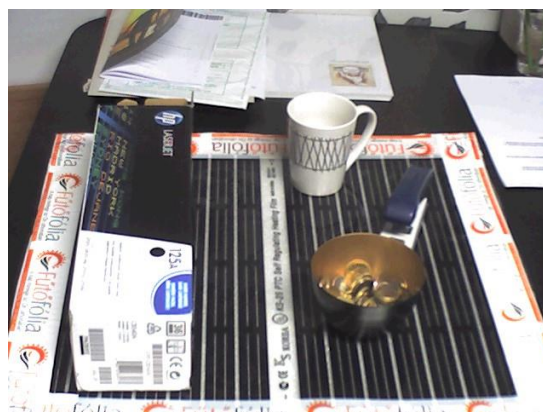
Fájl:
IV_01609.BMT

Mért objektum	Hőm. [°C]	Emisszió	Refl. Hőm. [°C]	Megjegyzések
Hidegpont 1	45,7	0,93	20,0	-
Melegpont 1	55,8	0,93	20,0	-

A képen látható tárgyakat raktam rá.

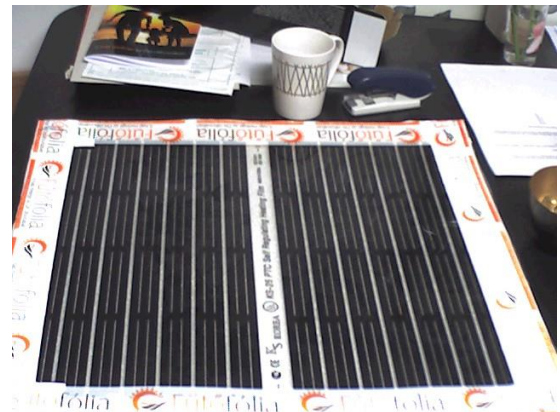
Fájl:
IV_01611.BMT

Mért objektum	Hőm. [°C]	Emisszió	Refl. Hőm. [°C]	Megjegyzések
Hidegpont 1	34,6	0,93	20,0	-
Hidegpont 2	37,6	0,93	20,0	-
Hidegpont 3	41,3	0,93	20,0	-
Hidegpont 4	48,4	0,93	20,0	-
Melegpont 1	61,5	0,93	20,0	-

A tárgyak helye

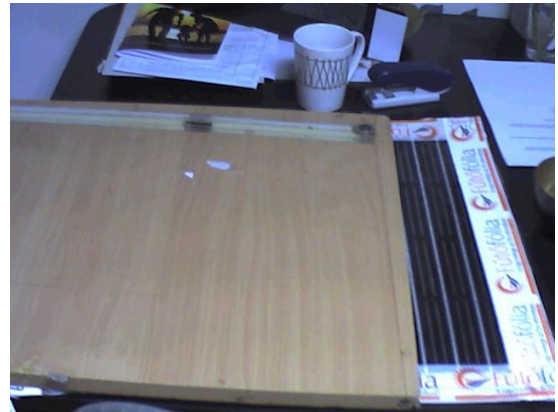
Fájl:
IV_01612.BMT

Bútorlap

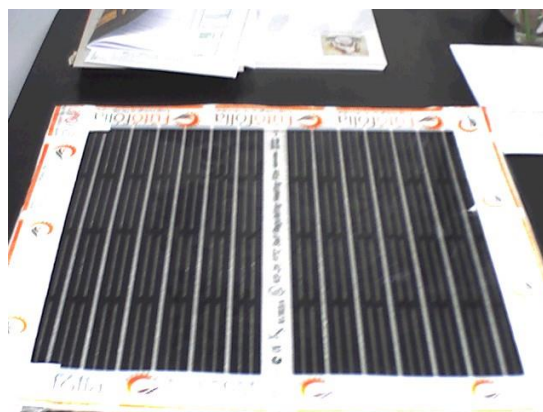
Fájl:
IV_01613.BMT

Mért objektum	Hőm. [°C]	Emisszió	Refl. Hőm. [°C]	Megjegyzések
Hidegpont 1	35,2	0,93	20,0	-
Hidegpont 2	37,2	0,93	20,0	-
Melegpont 1	55,7	0,93	20,0	-
Melegpont 2	54,1	0,93	20,0	-

bútorlap helye
